**Restaurierung eines Schreibschrankes
aus dem 19 Jhdt.
Landesregierung Linz – 4020 Linz**

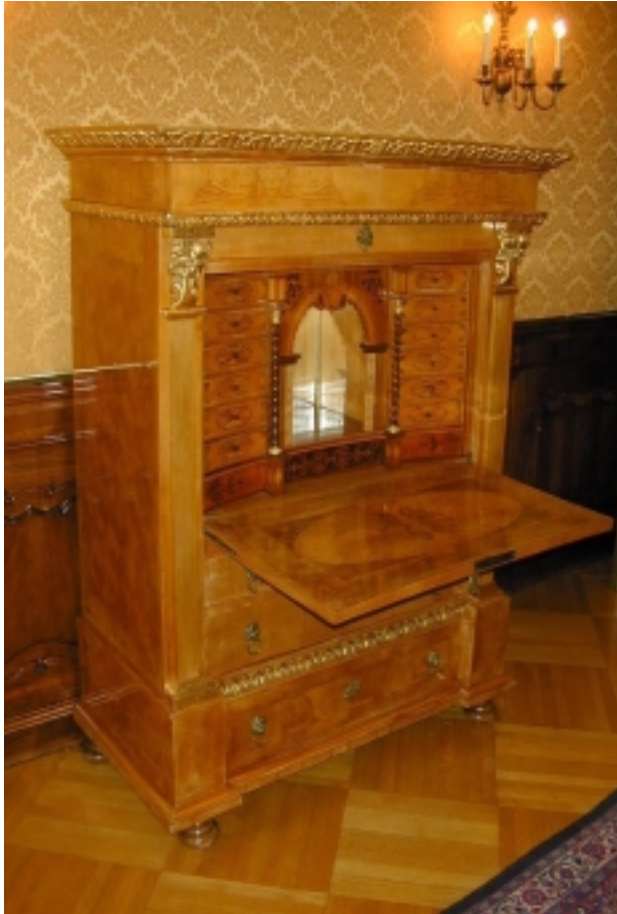
Detail: Bestandsbild und Inventarnummer

Der Schrank wurde bereits restauriert. An den Seitenteilen rechts und links, Klappenplatte außen, Schreibplatte innen, Ladensichtfronten und im Sockelbereich lösen sich Furnierteile vom Untergrund ab. Dies sind Schäden, da die Luftfeuchtigkeit zu gering ist. Geringe Fehlstellen sind an den aufgesetzten Vergoldungsleisten und Sichtfronten ersichtlich. Die Inneneinrichtung ist in einem sehr guten Zustand. Durch Holzschwind sind kleinere Rißbildungen ersichtlich. Bei den Ladenböden sind ebenfalls Holzschwundschäden ersichtlich. Teilweise wurde nachträglich austapeziert und Furnierergänzungsarbeiten durchgeführt. Die Oberfläche ist stark ausgebleicht und teilweise vergraut.

Bei der Furniere werden sämtliche Fehlstellen neu ergänzt. Furnierteile die sich vom Untergrund abheben, werden neu verleimt. Minimale Rißschäden werden geschlossen und verleimt. Die Vergoldung wird gereinigt und minimale Schäden werden dem Bestand angeglichen. Die Oberfläche wird mit einer Alkoholmischung gereinigt. Danach wird eine Harzoberfläche neu angebracht. Bei den Ladeninnenflächen konnte nicht nachgesehen werden, da sie verschlossen waren. Es werden keine weiteren Schäden angenommen. Sämtliche Beschläge werden abgenommen, gereinigt und danach wider montiert.

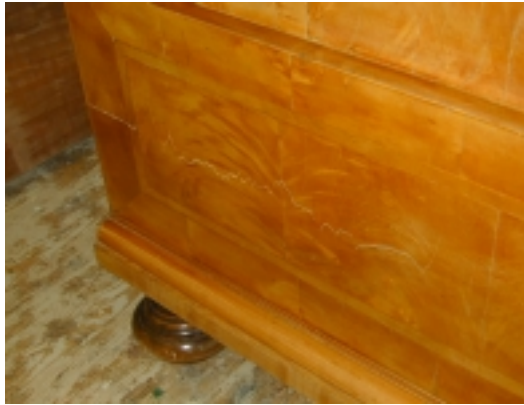
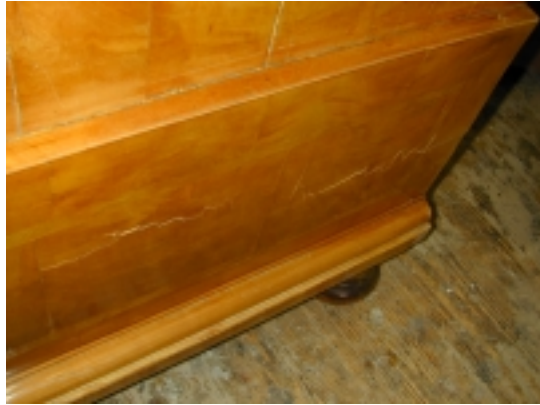
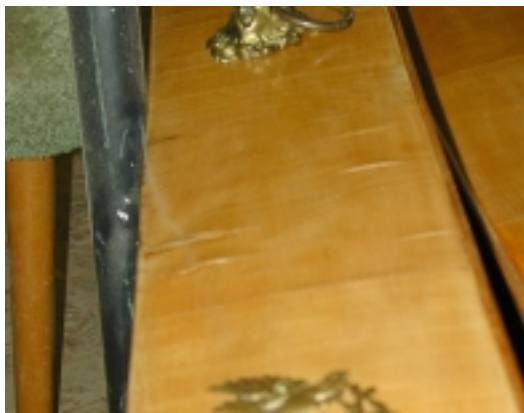
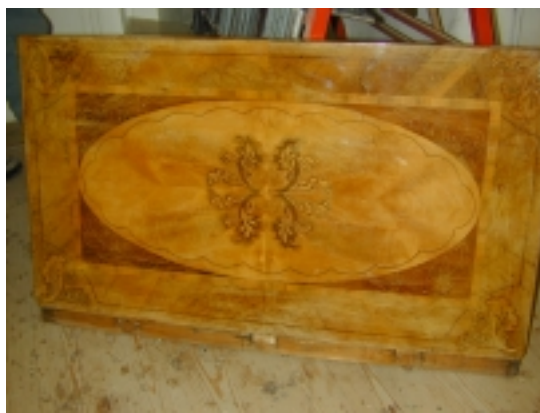
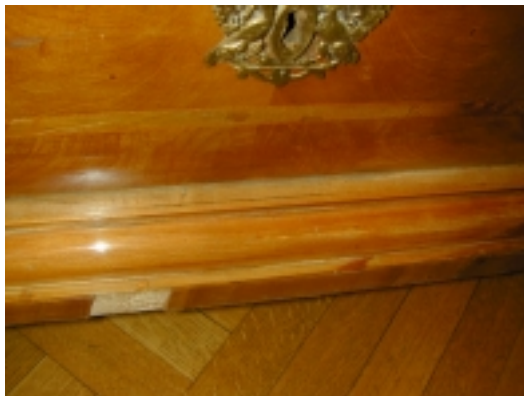
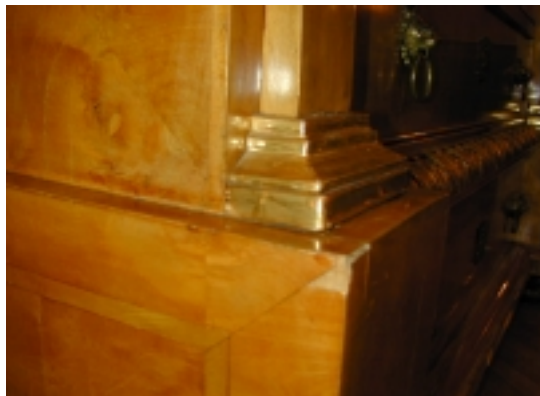
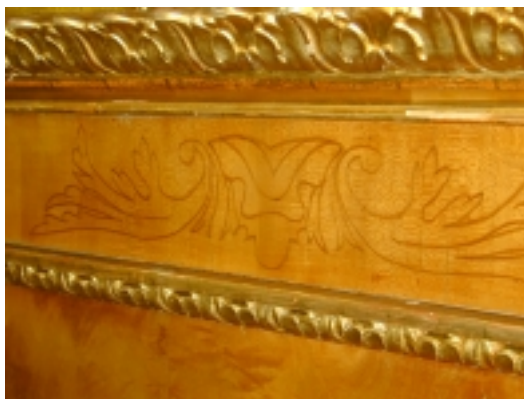
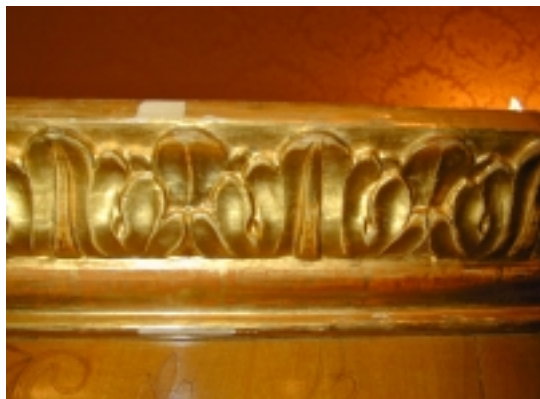
Detail: Rißschäden, aufgezugene Furnierflächen, fehlende Furnierteile und Ausbrüche

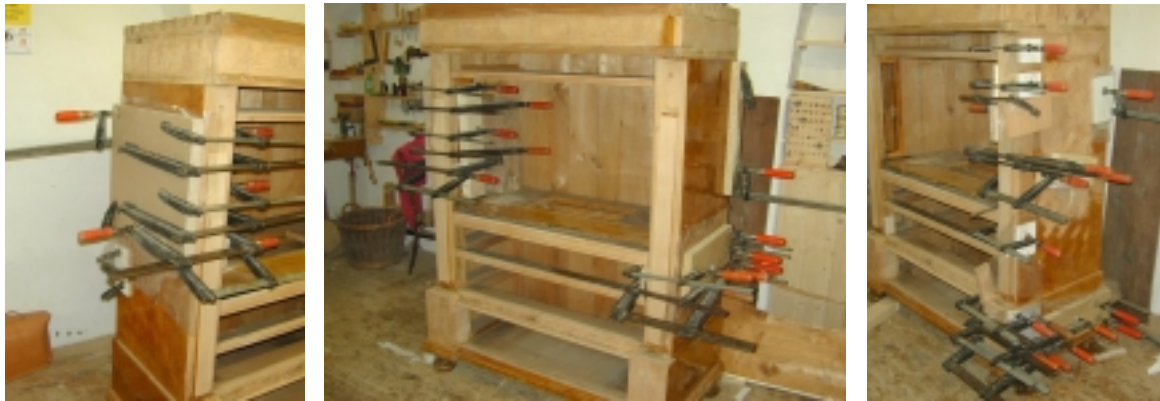
Detail: Verleimungsarbeiten der Furnierschäden mit Reinigungsarbeiten, seitlich intarsierte Innenflächen

Der Schrank wurde zerlegt. Bei der Abnahme sämtlicher Beschläge kamen die Original eingearbeiteten Beschlagsformen in der Furniere zum Vorschein. (Die Schlußfolgerung daraus ist, daß die jetzigen Beschläge nachträglich angebracht wurden.) Die eingearbeitete Beschlagsformen wurde mit Furniere geschlossen. Danach wurden sämtliche Fehlstellen der Furniere ergänzt und verleimt. Furnierteile die sich vom Untergrund ablösten wurden vorsichtig entfernt, dann wurde der Leimuntergrund gereinigt und wider aufgeleimt. Rißschäden wurden mit Holz geschlossen und verleimt. Sämtliche Neuteile wurden farblich dem Bestand angeglichen. Holzausbesserungsarbeiten vom Altbestand wurden dabei belassen. Die gesamte Oberfläche wurde mit einer Alkohol – Azeton Mischung gereinigt. Nach der Reinigung wurde die Oberfläche mit einer Schellack – Kobal – Alkohol Mischung (2/1 Teile auf 1,5 l) aufpoliert. Die Vergoldung wurde gereinigt. Vergoldungsschäden wurden mit Kreidegrund ausgeglichen und dem Bestand angeglichen. Sämtliche Beschläge wurden gereinigt, dabei wurde festgestellt, daß die Schlüsselabdeckungen aus Kupfer und alle anderen Beschläge aus Messing bestehen. Nach Absprache wurden die Kupferbeschläge in Messingbeschläge ausgewechselt, da der Bestand bereits ein Nachguß war.

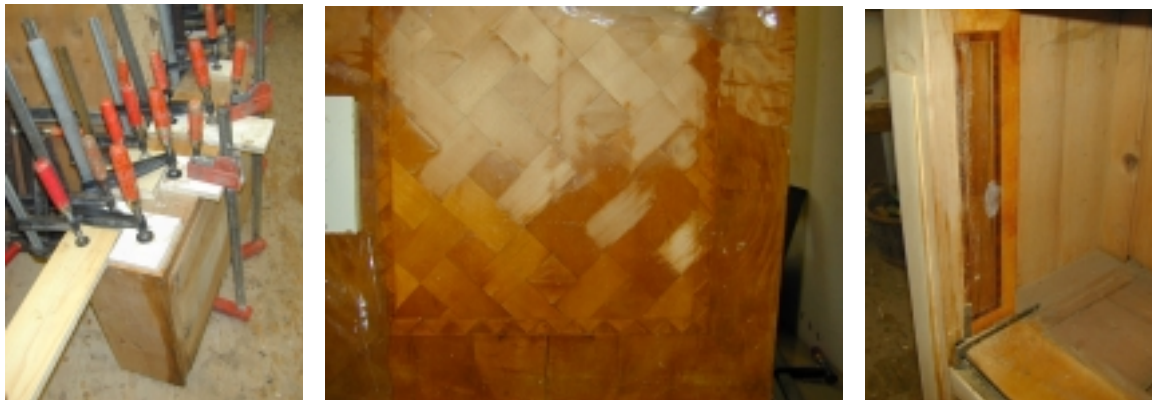
Detail: Beschlag vorher, Beschlag ausgeleimt, Beschlag nachher

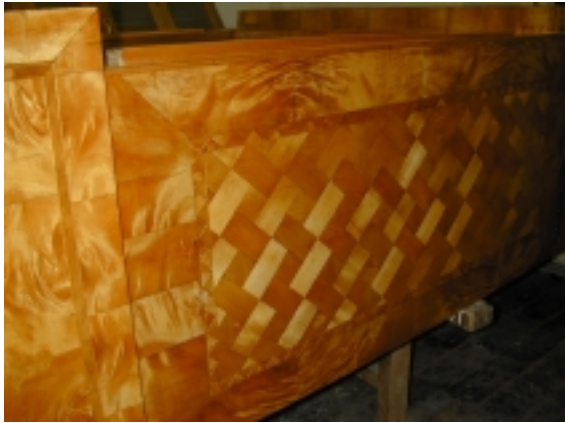
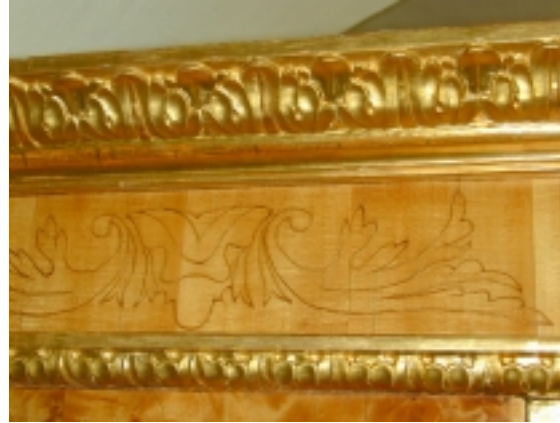
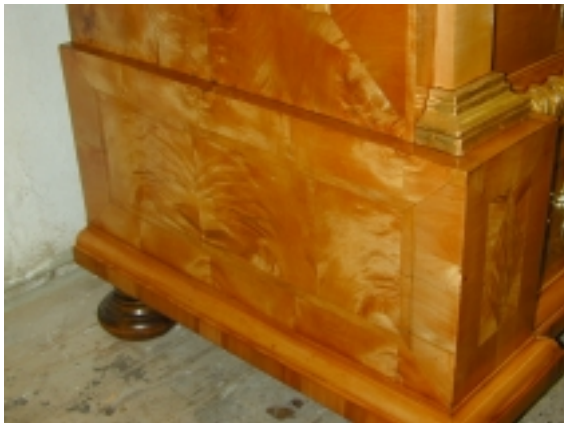
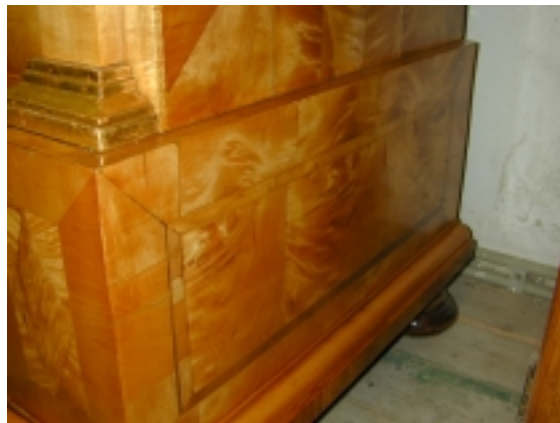
Detail: Fertiggestellte Furnierflächen und Vergoldungsarbeiten,
Eingearbeitete Monogramme und Wappen an den Innenflächen

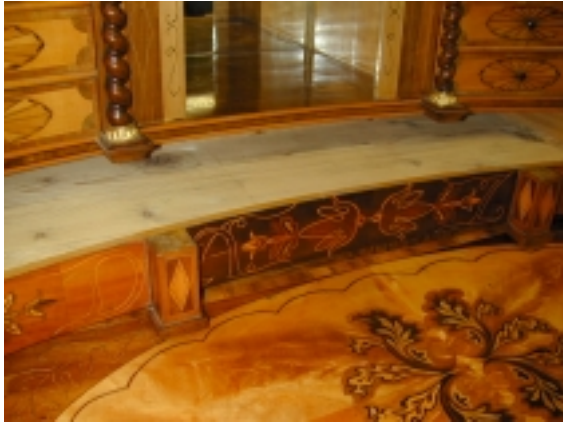
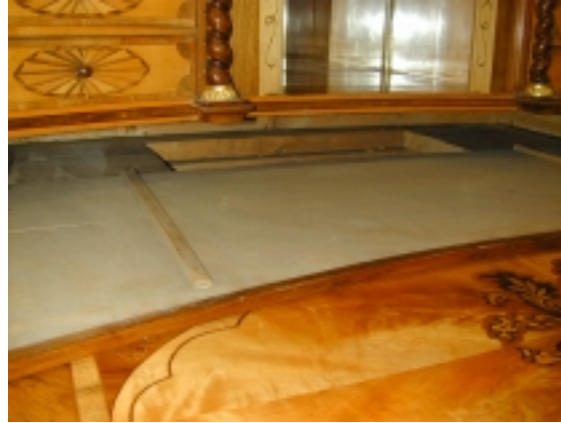
Beim Zerlegen und herausnehmen vom Innenkorpus wurden integrierte Geheimfächer entdeckt. Wobei ein Geheimfach dem Original entspricht und das zweite Geheimfach nachträglich eingearbeitet wurde. Die nachträgliche Verarbeitung wurde soweit vorgenommen, daß das Innenleben um ca. 10 cm nach vorgeschoben wurde. Dadurch sind auch die intarsierten Bänder an den Seitenfronten nicht mehr wahrzunehmen. Dieser Eingriff ist von der Optik nicht ersichtlich. Bei einer bereits durchgeführten Restaurierung wurde die Oberfläche unsachgemäß verschliffen, das erklärt auch die eher primitive Nachgravur an den Innenflächen. Wann diese Arbeiten durchgeführt wurden konnte nicht festgestellt werden.

Detail: Man zieht die Lade heraus, danach den Boden, dann kommt das originale Geheimfach zum Vorschein

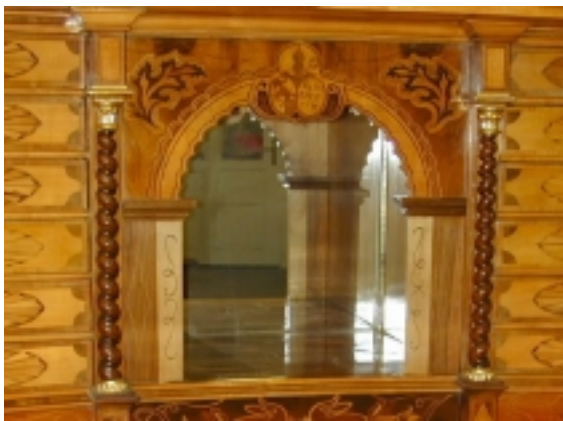
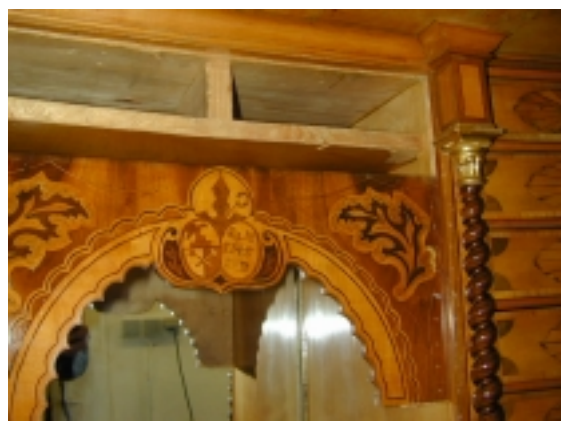
Detail: Man entfernt die seitlich hellen intarsierten Ahornsteher, schiebt danach die intarsierte Platte herunter, dann kommen die nachträglichen eingebauten Geheimfächer zum Vorschein

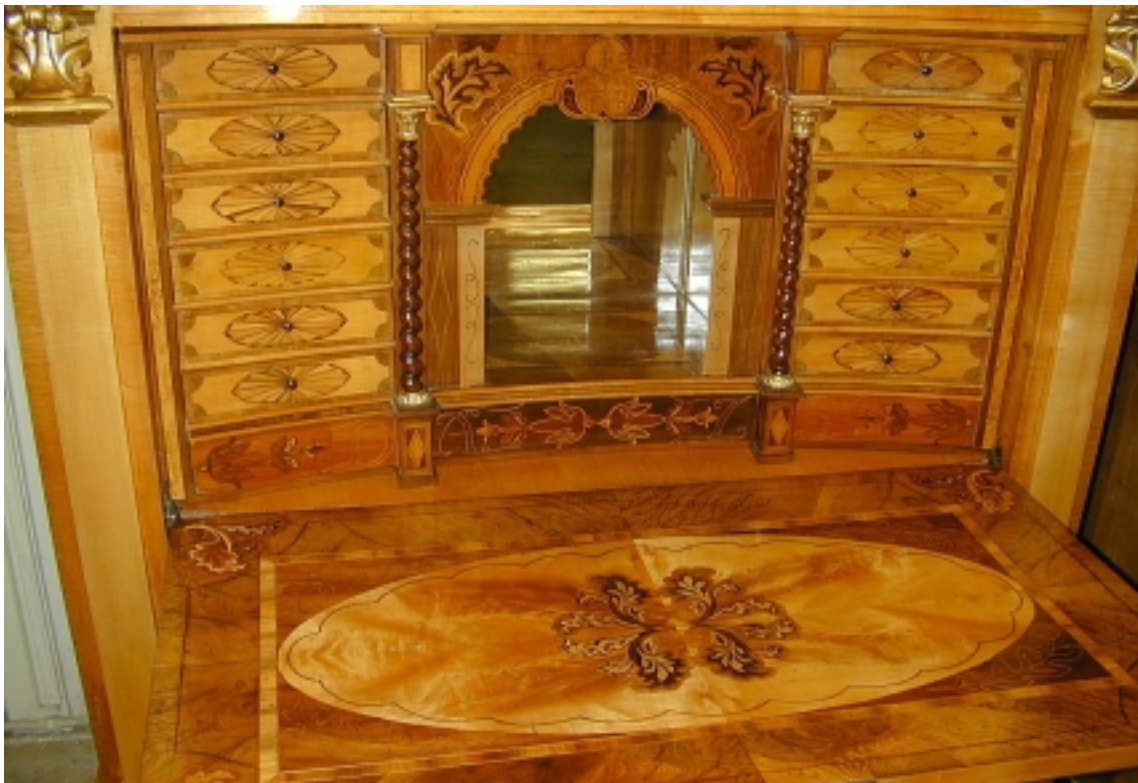
Detail: Gesamte Innenansicht nach Reinigung und Bearbeitung der Platte.
