VOGLHOFER

Restaurierung der gesamten Türen:

Kirche Altenburg bei Perg

Bestandsaufnahme:

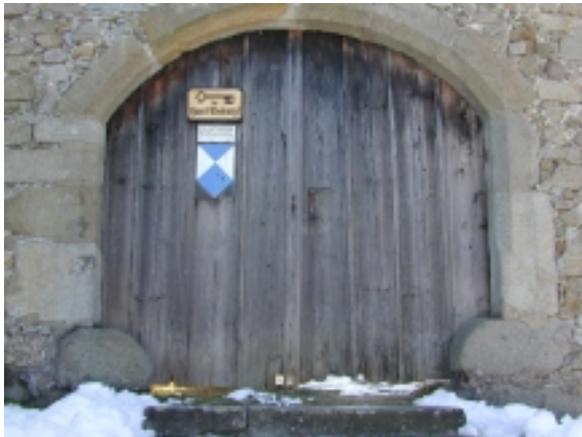
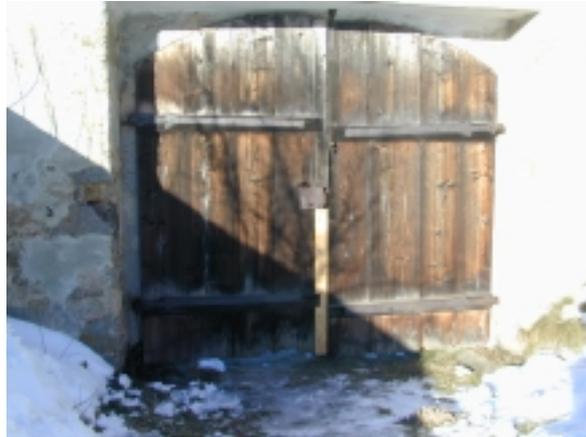
1. Eingangportal Friedhofsmauer 19 Jhdt.:

Das Weichholzportal weist im unteren Bereich sehr starke Holzschäden hervor. Die Oberfläche ist stark abgewittert und vergraut.

Durch die Veränderung mit dem Wetterschenkel und einer Öberfläche erscheint das Portal in einem (leicht) anderem Charakter als bisher, eine Neuanfertigung ist jedoch nicht erforderlich.

Die abgefaulten Holzteile wurden ausgeleimt. Zusätzlich wurden an der Außenseite im unteren Bereich, in der Höhe von ca. 25 cm ein 3cm starker Wetterschenkel angebracht. Dieser dient zur Stabilisierung. Neuteile wurden farblich und von der Struktur dem Altbestand angeglichen. Die Oberfläche wurde gereinigt und mit einem zweimaligen Ölanstrich versehen.

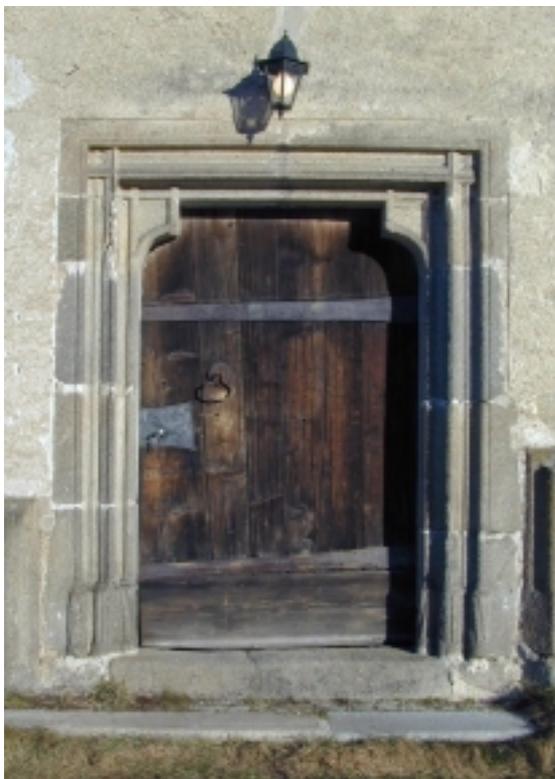
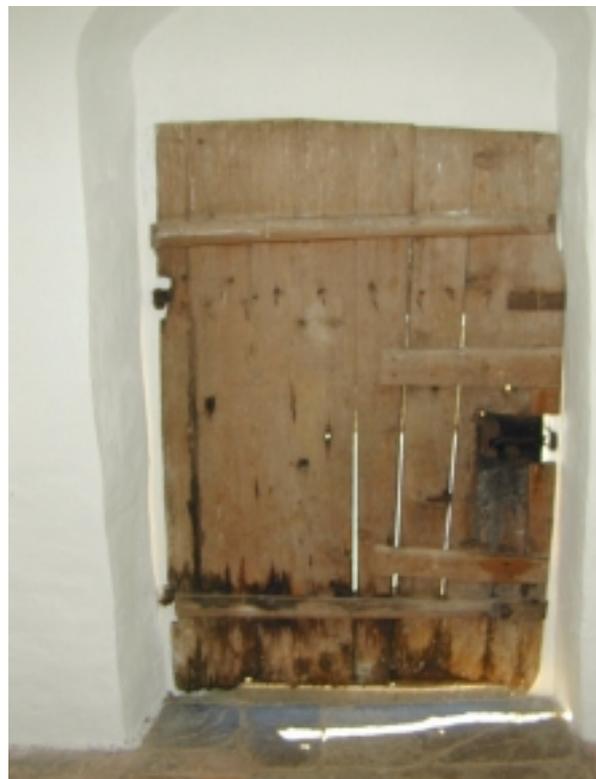
2. Eingangportal der Kirche 17 Jhdt.:

Das Außenportal besteht aus einer Brettbauweise. Im unteren Bereich sind starke Schäden durch Feuchteinwirkung. Rißschäden entstanden durch Holzschwund. Stabilisierungsbretter wurden nachträglich montiert. Die Oberfläche und Beschlagsteile sind stark abgewittert.

Abgefaulte Holzteile wurden ausgetauscht. Die gr. Rißschäden wurden mit Holzkeile geschlossen und stabilisiert, kl. Rißschäden die nicht stören, wurden belassen. Ein Wetterschenkel wurde nachträglich angebracht. Sämtliche Neuteile wurden von der Struktur und farblich zum Altbestand angeglichen. Die Oberfläche wurde gereinigt und mit einem zweimaligen Ölanstrich versehen.

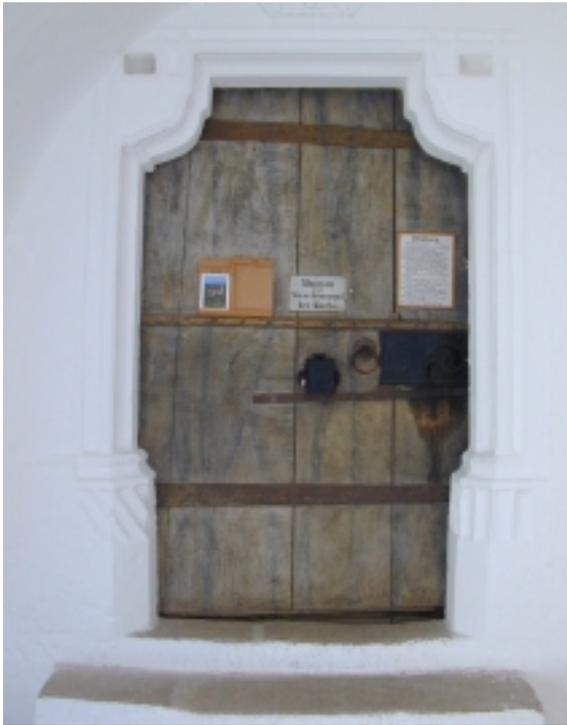
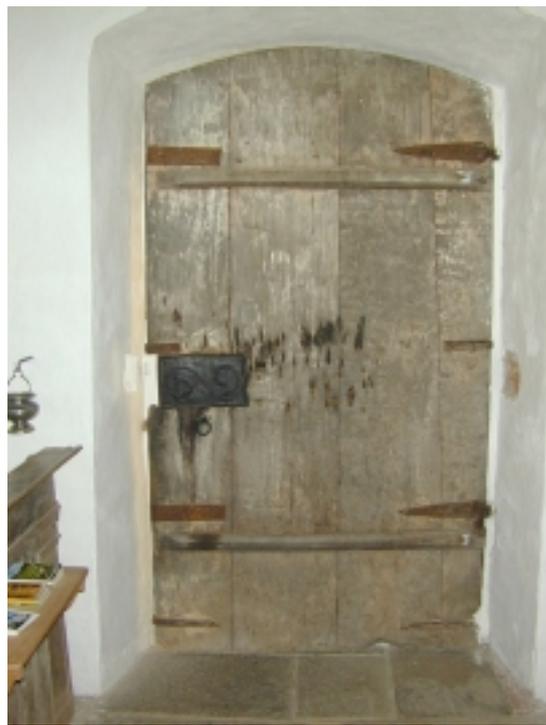
3. Eingangsportal in den Kirchenraum 17 Jhdt.:

Das Innenportal besteht aus einer Brettbauweise. Minimale Holzschäden sind im unteren Bereich ersichtlich. Die Beschlagsteile und lasierende Oberfläche sind abgenützt, angelaufen und verblaßt.

Es wurden die minimalen Holzschäden im unteren Bereich behoben. Die Oberfläche wurde gereinigt, von der Lasur belassen und mit einer Öl- Wachsmischung aufgefrischt.

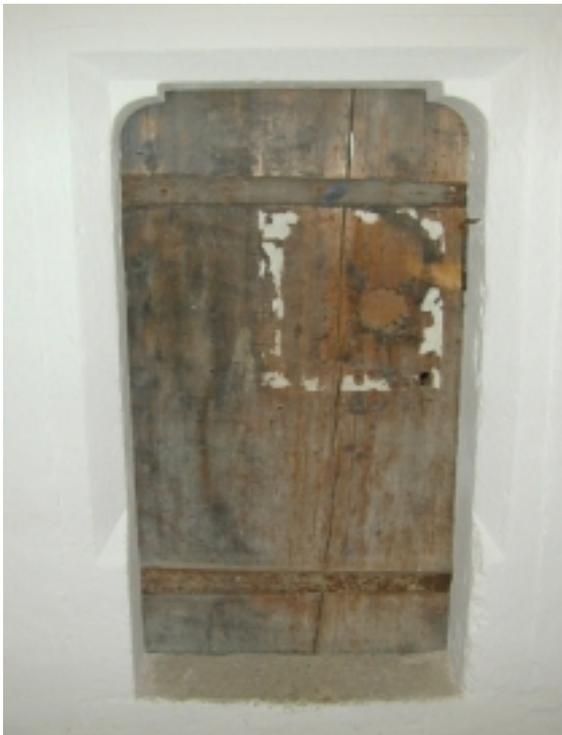
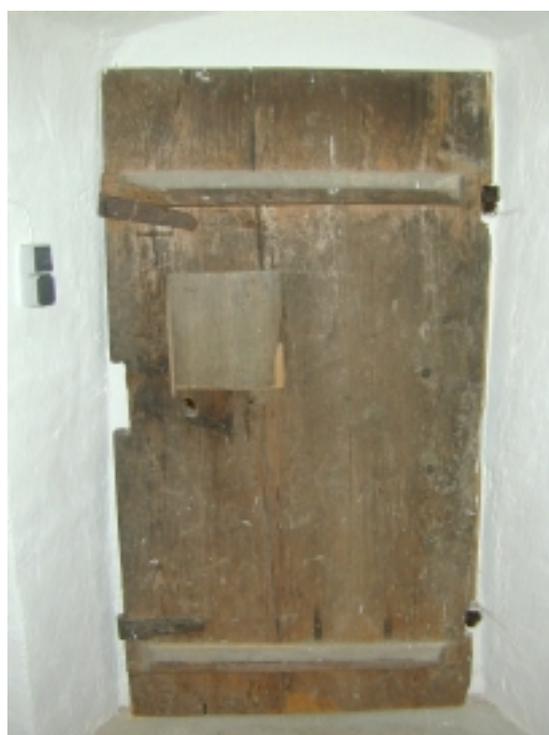
4. Innentür zum Abstellraum 17 Jhdt.:

Das Innenportal besteht aus einer Brettbauweise. Im oberen Drittel wurde nachträglich ein Loch eingebohrt. Ansonsten minimale Riß.- und Holzschäden. Die Beschlagsteile und lasierende Oberfläche ist stark abgenützt und verbraucht.

Das Türloch wurde geschlossen. Minimale Holzschäden wurden behoben. Die Oberfläche wurde gereinigt, von der Fassung her belassen und danach mit einer Wachsmischung aufgefrischt.

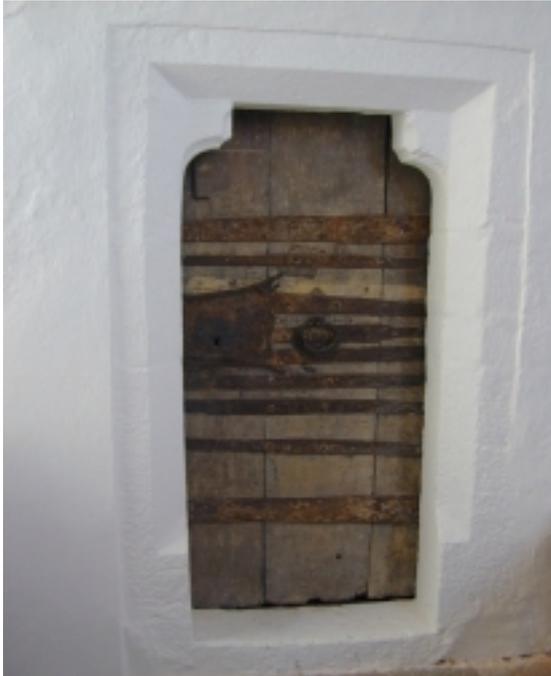
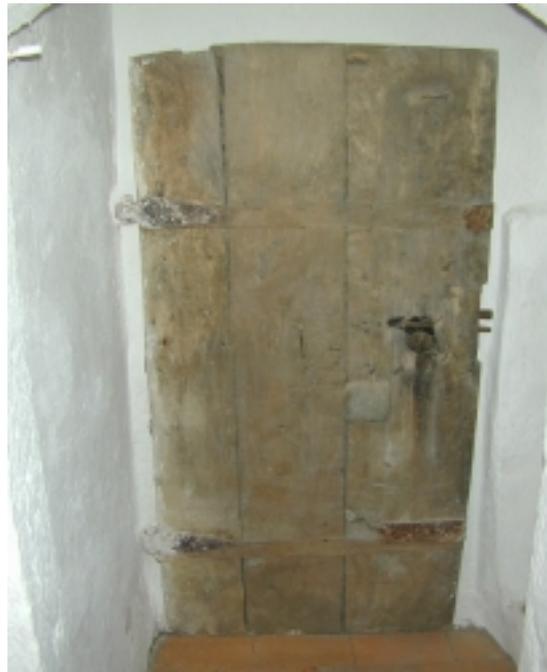
5. Eingangstür zum Vorraum Sakristei 16 Jhdt.:

Die Innentür besteht aus einer Brettbauweise. Holzschäden sind im unteren Bereich ersichtlich. Die Beschlagteile und lasierende Oberfläche ist stark abgenützt. Originalbeschläge wurden versetzt und nachträglich mit Eisenbänder ergänzt.

Im unteren Bereich wurden die Holzschäden behoben. Nachträglich aufgesetzte Eisenbänder wurden belassen. Die Oberfläche wurde gereinigt, von der Lasur belassen, mit einem Wachsüberzug aufgefrischt, wobei im Sichtbereich eine minimale Farbangleichung durchgeführt wurde.

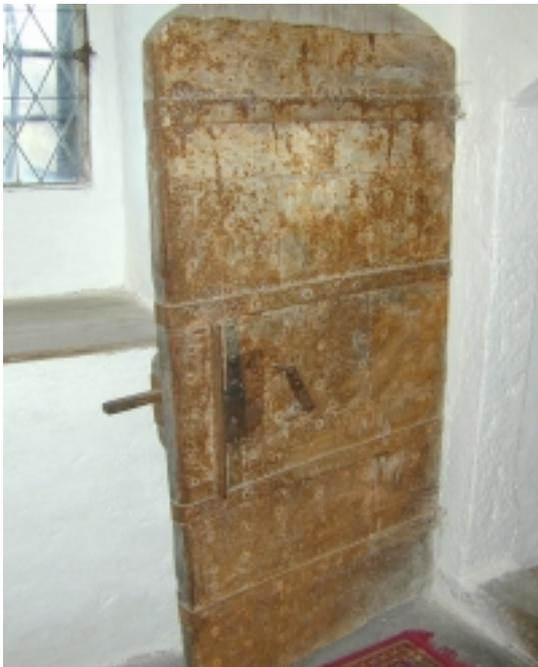
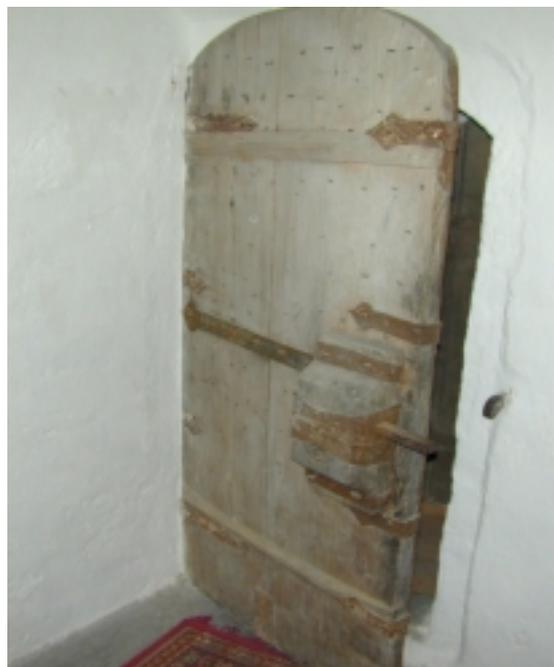
6. Eingangstür der Sakristei 16 Jhdt.:

Die Innentür weist keine Holzschäden hervor. An der Außenseite ist ein Eisenbeschlag über das gesamte Türplatt gezogen. Die Oberfläche ist stark abgenützt.

Die Innenseite wurde gereinigt und mit einem Wachsüberzug aufgefrischt.

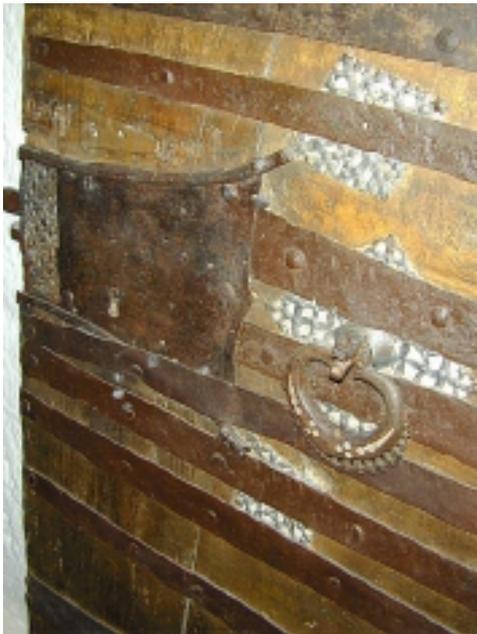
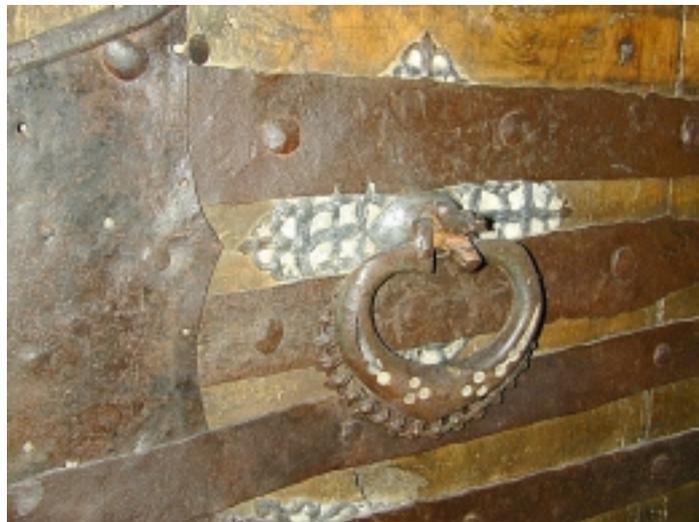
Detail: Eingangstüre in den Vorraum der Sakristei
Die Beschläge sind mit Papier unterlegt
