Restaurierung von zwei Kirchenportale

Pfarrkirche Nußbach, 4542 Nußbach, Nr.: 64

Bestandsaufnahme:

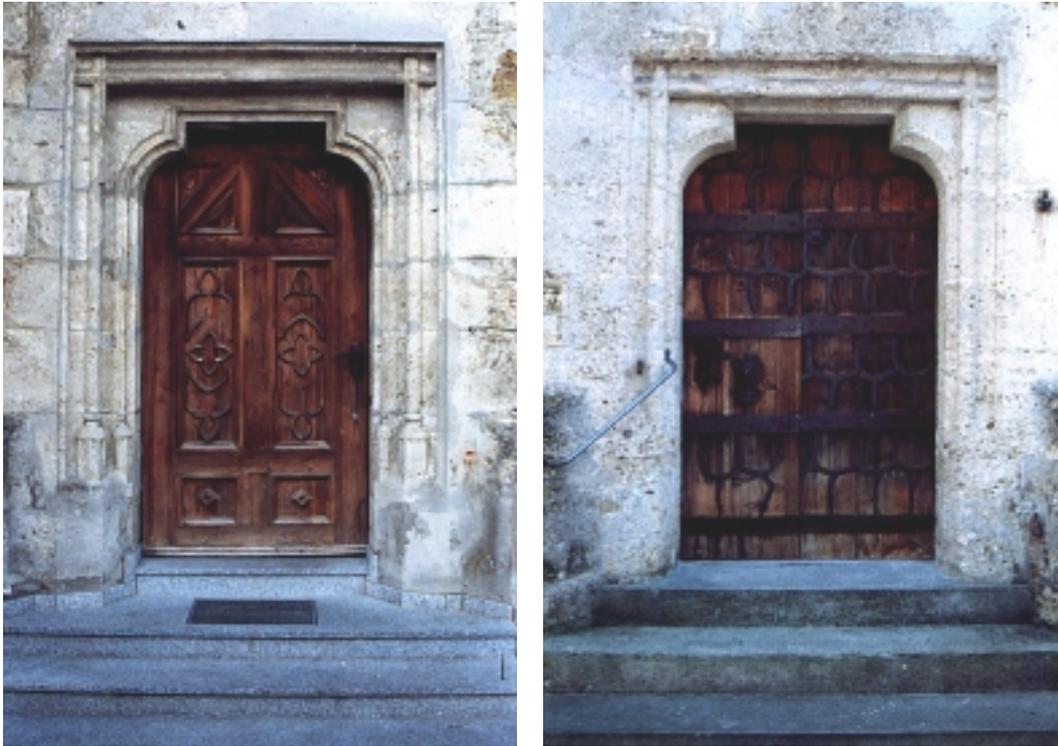
Detail: Sakristeitüre und Seiteneinganstüre mit gotischen Beschlägen

Die neugotische Weichholztüre ist an der Innenseite eine Brettbauweise, mit Aufdoppelung einer Rahmenbauweise an der Außenfläche und zusätzlich aufgesetzte Verzierungen. Durch Holzschwind entstanden Längsrisse an den Füllungen, Eckverbindungen und im Innenbereich an der Längsrichtung. Teilweise fehlen die aufgesetzten Verzierungen an beiden Füllungen. Profilierungsleisten sind durch starke Abwitterung aufgesprungen und stark verzogen. Der Wetterschenkel ist stark abgenützt, verzogen und rissig. Die gesamte Oberfläche ist stark verwittert. Ein Anstrich ist nicht mehr ersichtlich. Die Türgehänge sind direkt am Stein eingelassen. Das Türblatt ist zusätzlich stark verzogen. Die Beschläge sind in neugotischer Ausführung.

An der Innenseite wurden die Längsrisse ausgeleimt und mit Keilzinken zusätzlich stabilisiert. Die Verbindung wurde unter den Türbeschlägen angefertigt. An den Sichtflächen wurden sämtliche Rißschäden aufgeweitet und mit Holzkeile ausgeleimt. Fehlende, aufgesetzte Verzierungen wurden teilweise ergänzt und erneuert. Die gesamte Oberfläche wurde mit Sodawasser grundgereinigt, danach leicht angeschliffen und sämtliche Neuteile farblich dem Altbestand angeglichen. Die Oberfläche ist ein reiner Ölanstrich. Als Nachtrag wurde ein Türstock in Eichenholz neu angefertigt. Die Gehänge wurden aus der Steinfassung entnommen und für den Holzstock umgearbeitet und montiert. Im Stock wurde ein Dichtung angebracht. Zusätzlich wurde ein Zylinderschloß oberhalb dem Kastenschloß neu angebracht.

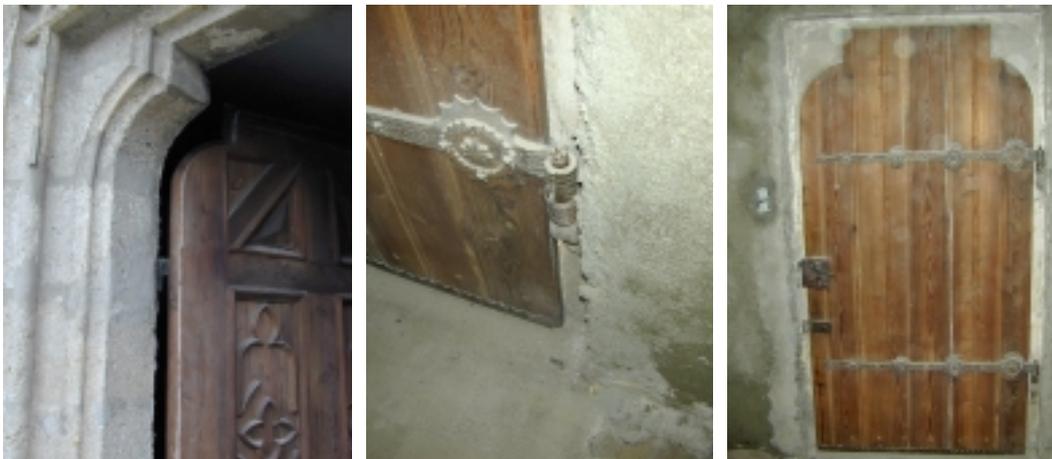
Detail:
Türübergang
Beschläge
Innenansicht

Die zweiflügelige Weichholztüre ist aus dem 18. Jhd. und eine Brettbauweise. Durch Holzschwind entstanden durchgehende Längsrisse. Durch Abnahme der gotischen Beschläge wurde ersichtlich, daß das darunterliegende Holz stark verfault ist. Ansonsten geringe Holzschäden. Die Oberfläche ist stark abgewittert. Anstrich ist keiner ersichtlich. Durch die stark verrosteten Beschlagsteile verfärbte sich das Holz bei den Übergängen fast schwarz.

Zuerst wurden sämtliche Beschlagsteile entfernt. Danach wurden sämtliche Längsrisse mit Holz ausgeleimt und mit Keilzinken stabilisiert. Diese Arbeiten wurden an den Sichtflächen vorgenommen, da sie von den Beschlägen abgedeckt wurden. Angefaulte Holzteile wurden teilweise entfernt und neu ergänzt und Holzgefestigt. Die gesamte Oberfläche wurde mit Sodawasser gereinigt. Danach wurden die Flächen bei den Eisenübergängen leicht angeschliffen. Neuteile wurden farblich dem Altbestand angeglichen. Die Oberfläche ist ein reiner Ölanstrich. Danach wurden sämtliche Beschlagsteile montiert.

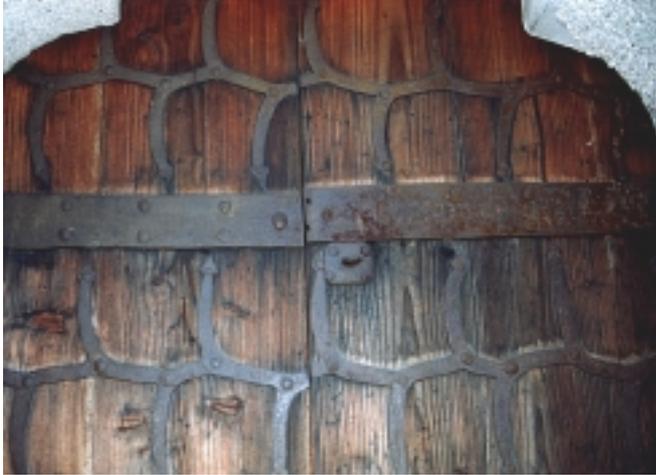
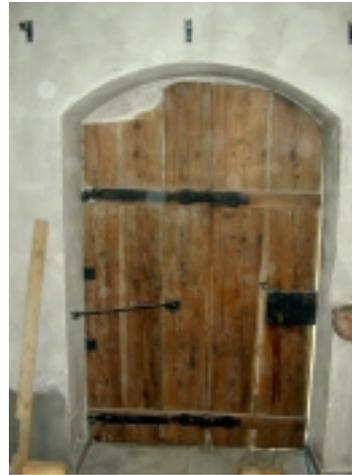
Detail:
Sichtseite mit
Beschläge
Innenansicht

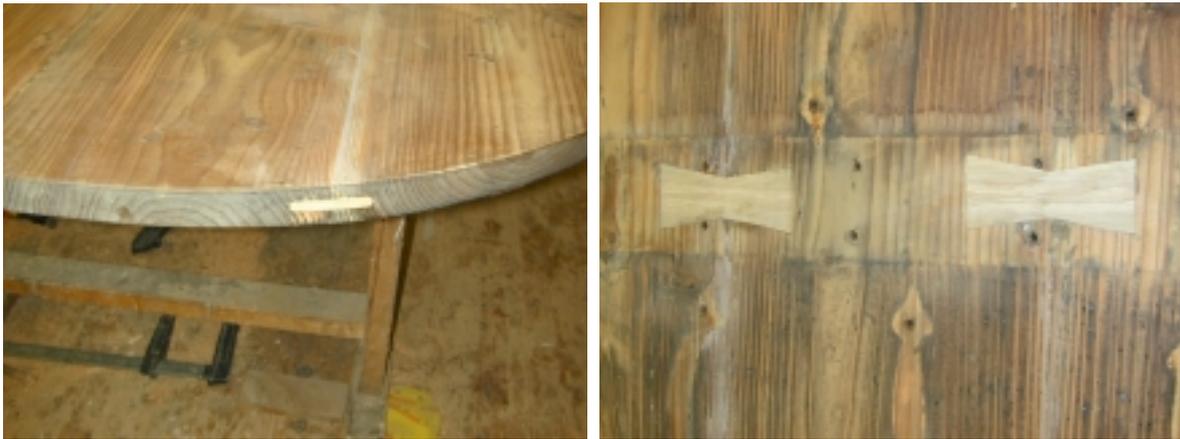
Detail: Stabilisierung und Verleimungsarbeiten mit Keilzinken an der Sichtseite

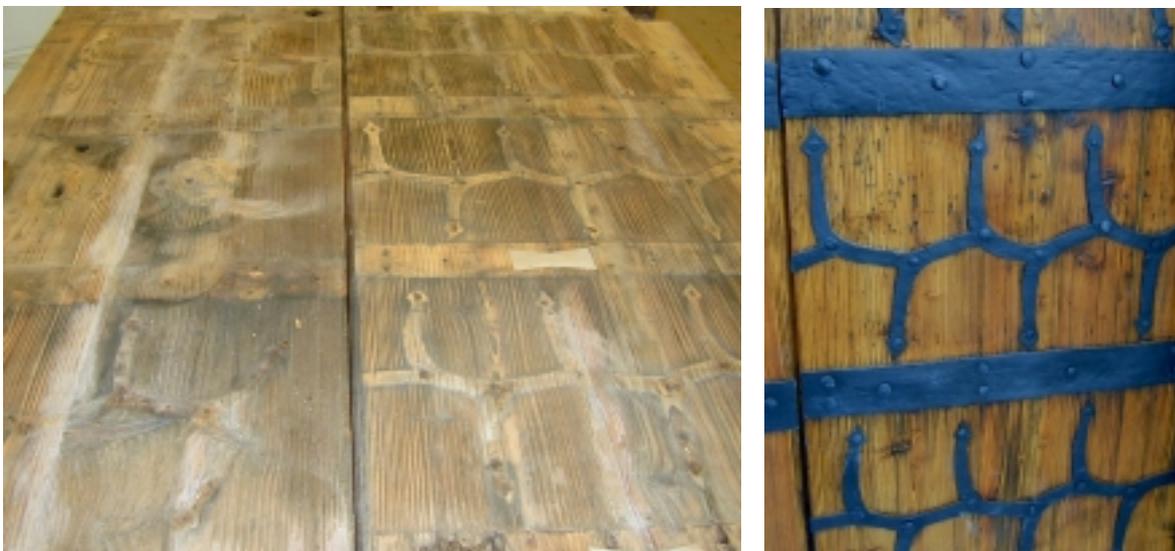
Detail: Reinigungsarbeiten mit farbangleichung an der Oberfläche

Die Holzflächen wurden mit Sodawasser gereinigt, leicht angeschliffen und mit einem 4xligen Ölanstrich versehen. Der Eichenstock wurde farblich der Tür angeglichen und ebenfalls mit Ölanstrich verarbeitet.

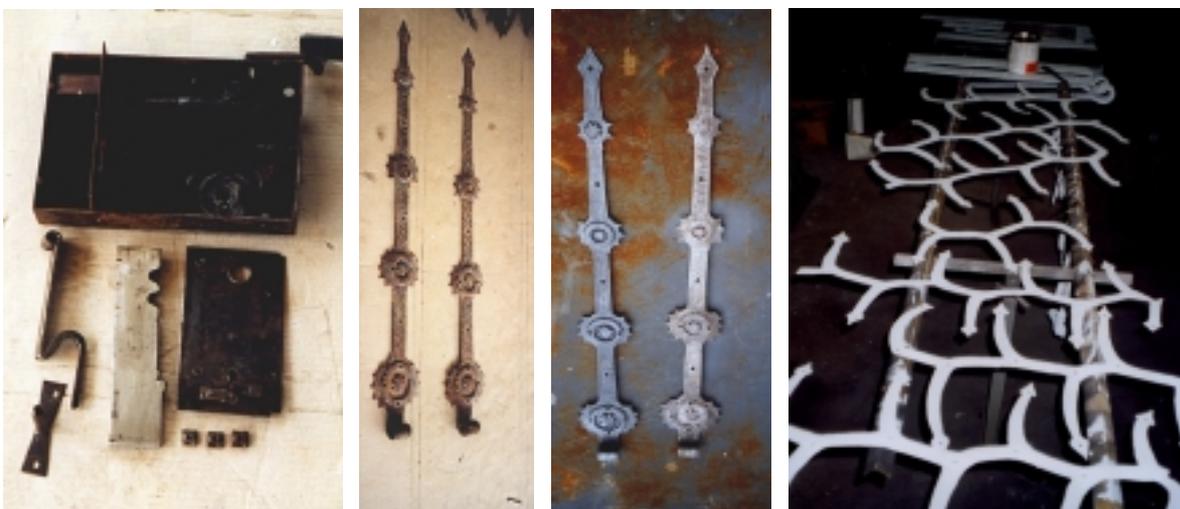
Detail: Kastenschloß, neugotische Beschläge vor-, während- und nach der Bearbeitung.
Gotischer Beschlag bei der Bearbeitung

Diese Arbeiten wurden von der Firma Reisinger Peter aus Tragwein durchgeführt. Sämtliche Beschläge wurden Demontiert. Danach mechanisch gereinigt und entfettet. Die neugotisch Beschläge wurden mit Lasuranstrich LZ-80 altschwarz bearbeitet, gereinigt und mit Decklack LZ-80 farblos nachgearbeitet. Die Erdoberfläche wurde mit Firnisöl verarbeitet. Die gotischen Beschläge wurden mit mechanischen Mitteln Grundgereinigt, danach entfettet und mit einem Grundanstrich LZ-80 hellgrau versehen. Der Deckanstrich wurde mit LZ-80 schwarz-matt durchgeführt und als Erdoberfläche mit Firnisöl versiegelt.
