**Restaurierung eines Schrankes  
aus dem 18 Jhdt.:  
Landesregierung Linz – 4020 Linz**

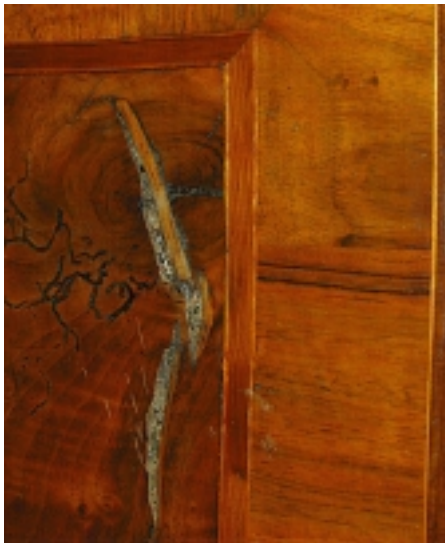
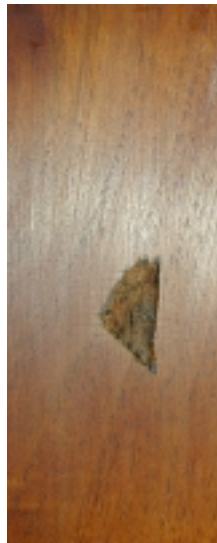
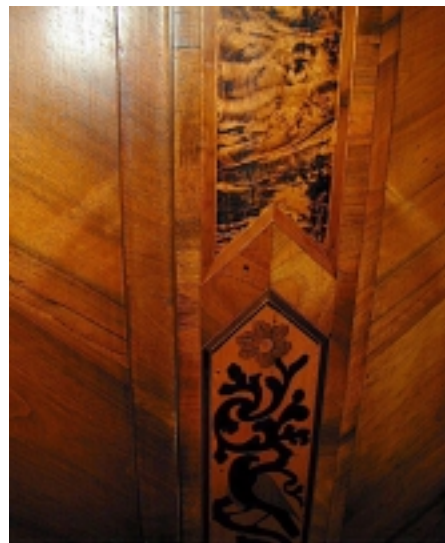
An den Seitenteilen rechts und links sind minimale Furnierschäden. An den Türfronten sind kleinere Furnierteile ausgebrochen. Ansonsten sind keinerlei Ergänzungsarbeiten sichtbar. An den Türfronten, Schlagleisten, Lisenen, Gesimse und Traversen heben sich Furnierflächen vom Untergrund ab. Rißschäden sind in der Mitte an beiden Türen sichtbar. Diese Schäden entstanden, da die Räume zu wenig Luftfeuchtigkeit aufweisen. Die Oberfläche ist in einem guten Zustand nur leicht verunreinigt.

Detail: Rißstellen, Holzausbrüche, Furnierflächen die sich vom Untergrund abheben

Es werden sämtliche Furnierschäden behoben. Furnierflächen die sich vom Untergrund abhoben werden abgenommen. Der Untergrund wird gereinigt und danach werden die Furnierflächen neu verleimt. Übergangsstöße werden mit neuer Furniere ausgeleimt. Danach wird die Oberfläche mit Alkohol gereinigt. Die Neuerergänzungsarbeiten werden farblich dem Altbestand angeglichen. Die Oberfläche wird mit einer Harz.- Wachsmischung neu hergestellt.

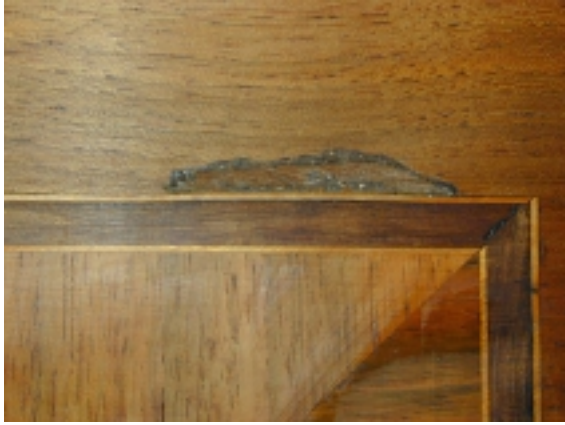
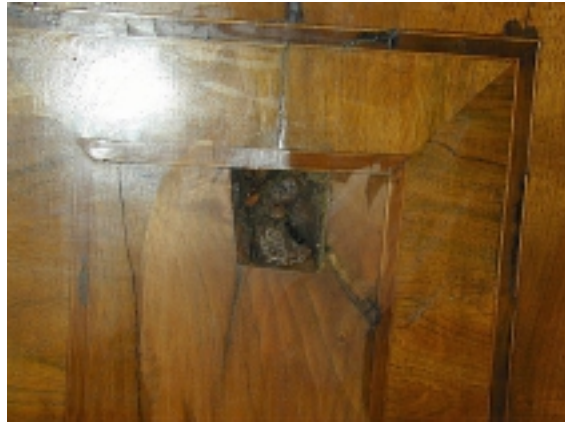
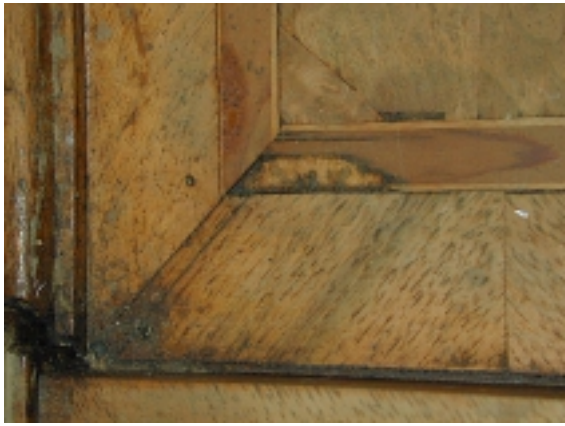
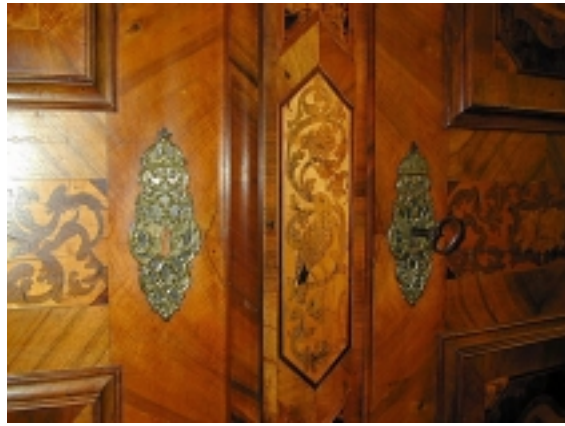
Detail: Fehlstellen bei Furniere, Rißstellen an Oberfläche, abgehobene Furnierflächen von Untergrund
