**Restaurierung eines Schreibschrankes
aus dem 19 Jhdt.
Landesregierung Linz – 4020 Linz**

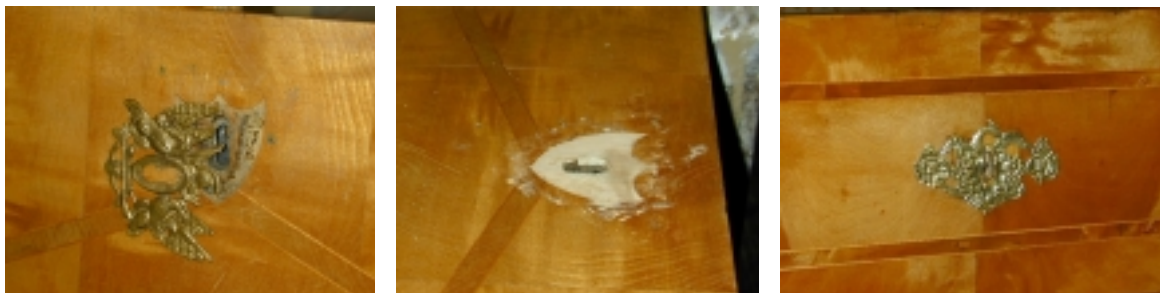
Detail: Fertiggestellte Furnierflächen und Vergoldungsarbeiten,
Eingearbeitete Monogramme und Wappen an den Innenflächen

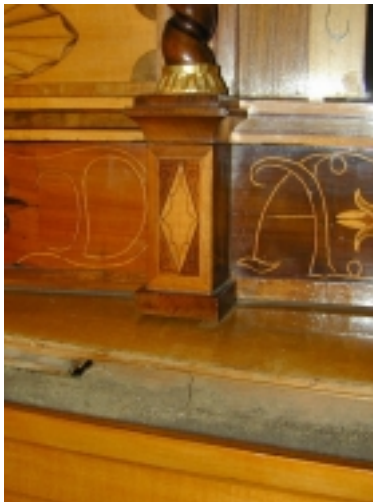
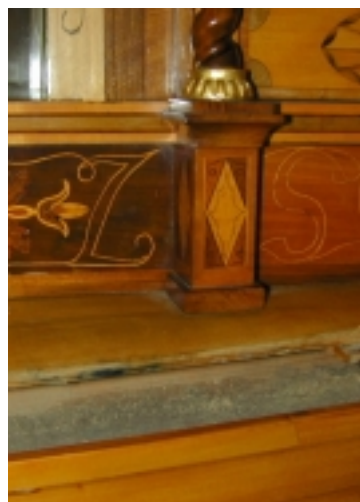
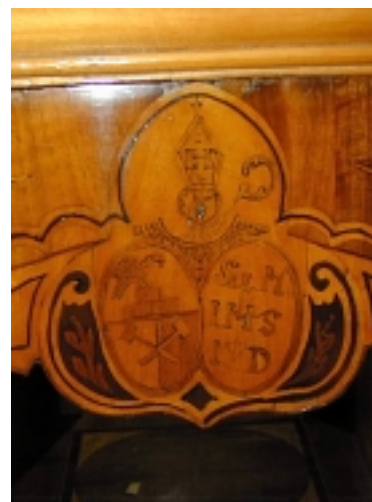
Beim Zerlegen und herausnehmen vom Innenkorpus wurden integrierte Geheimfächer entdeckt. Wobei ein Geheimfach dem Original entspricht und das zweite Geheimfach nachträglich eingearbeitet wurde. Die nachträgliche Verarbeitung wurde soweit vorgenommen, daß das Innenleben um ca. 10 cm nach vorgeschoben wurde. Dadurch sind auch die intarsierten Bänder an den Seitenfronten nicht mehr wahrzunehmen. Dieser Eingriff ist von der Optik nicht ersichtlich. Bei einer bereits durchgeführten Restaurierung wurde die Oberfläche unsachgemäß verschliffen, das erklärt auch die eher primitive Nachgravur an den Innenflächen. Wann diese Arbeiten durchgeführt wurden konnte nicht festgestellt werden.
