**Restaurierung eines Schrankes  
aus dem 18 Jhdt.:  
Landesregierung Linz – 4020 Linz**

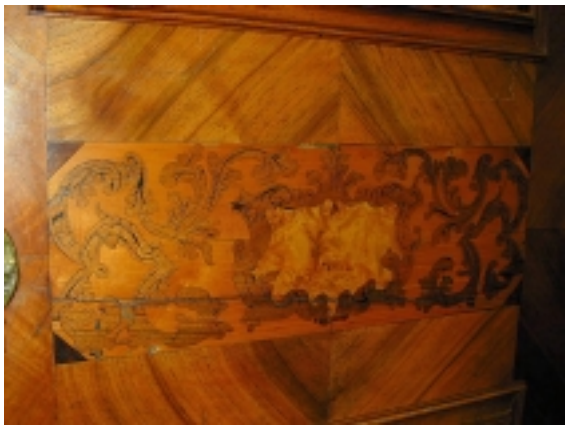
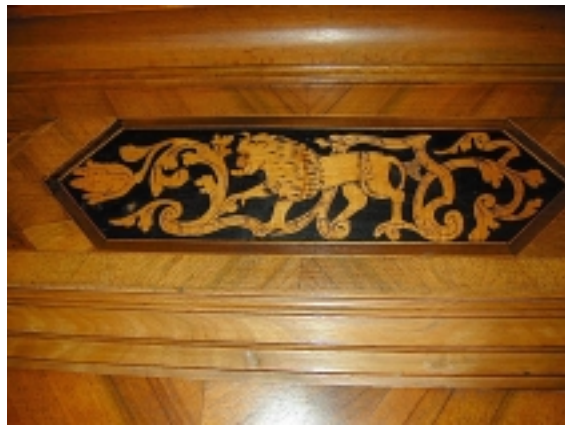
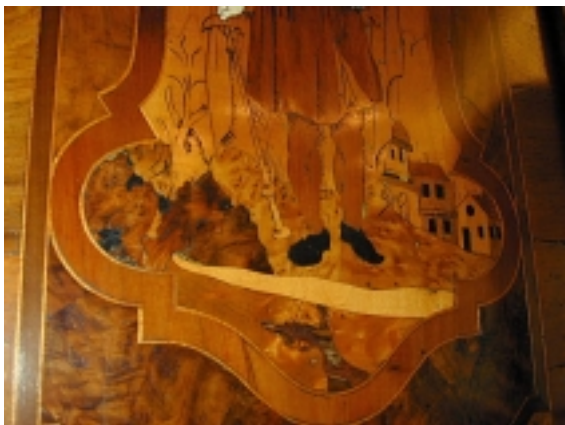
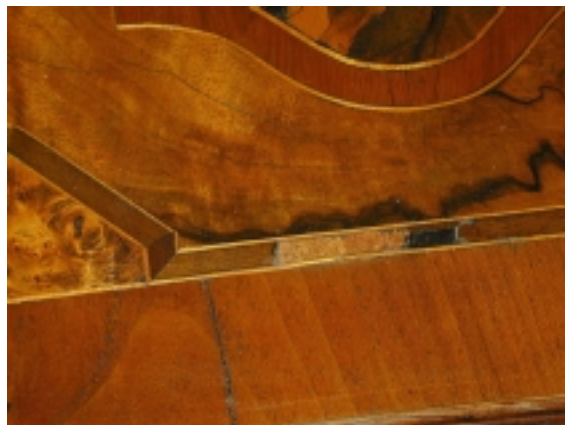
An den Seitenteilen rechts und links sind minimale Furnierschäden. An den Türfronten sind kleinere Furnierteile ausgebrochen. Ansonsten sind keinerlei Ergänzungsarbeiten sichtbar. An den Türfronten, Schlagleisten, Lisenen, Gesimse und Traversen heben sich Furnierflächen vom Untergrund ab. Rißschäden sind in der Mitte an beiden Türen sichtbar. Diese Schäden entstanden, da die Räume zu wenig Luftfeuchtigkeit aufweisen. Die Oberfläche ist in einem guten Zustand nur leicht verunreinigt.

Detail: Fehlstellen bei Furniere, Rißstellen an Oberfläche, abgehobene Furnierflächen von Untergrund

Es werden sämtliche Furnierschäden behoben. Furnierflächen die sich vom Untergrund abhoben werden abgenommen. Der Untergrund wird gereinigt und danach werden die Furnierflächen neu verleimt. Übergangsstöße werden mit neuer Furniere ausgeleimt. Danach wird die Oberfläche mit Alkohol gereinigt. Die Neuerergänzungsarbeiten werden farblich dem Altbestand angeglichen. Die Oberfläche wird mit einer Harz.- Wachsmischung neu hergestellt.

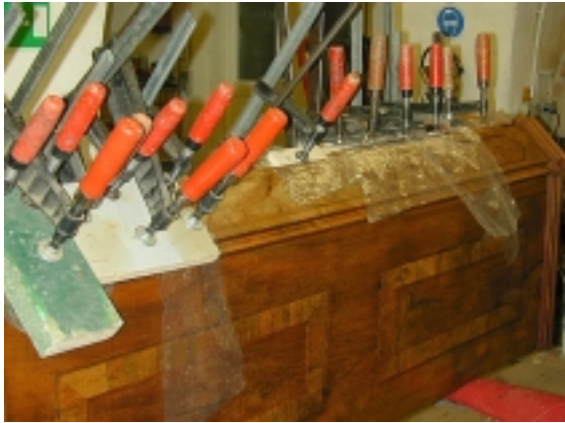
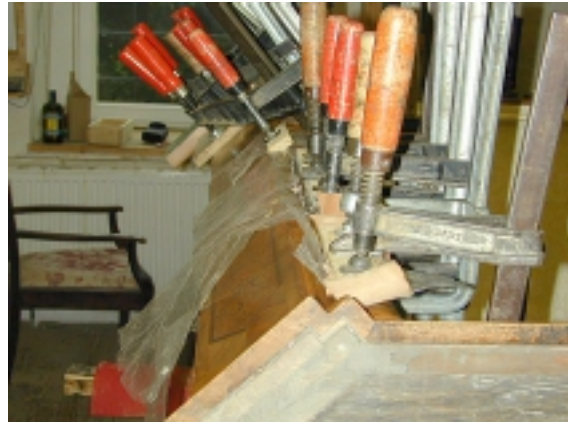
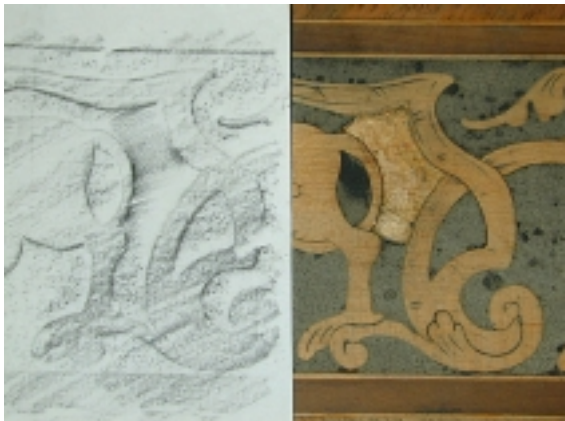
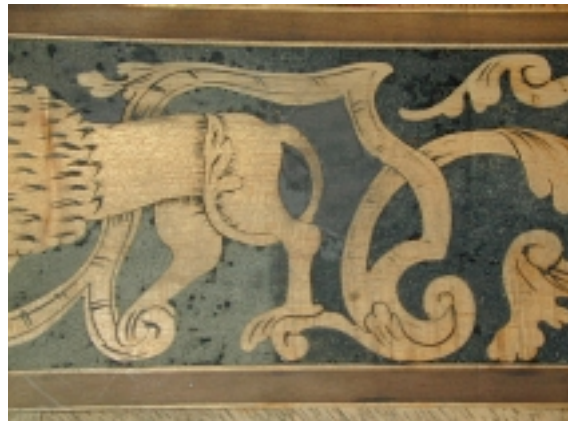
Detail: Verleimungsarbeiten bei Furnierschäden, Neurgänzungsarbeiten mit Schablonenzeichnung

Es wurden sämtliche Furnierschäden behoben. Fehlstellen wurden mit artgleichem Holz ergänzt. Bei den Traversen wurden minimalste Holzausbrüche belassen, da eine Erneuerung der Fläche ein zu großer Substanzverlust erschien. Eine Verkittung wurde auch ausgeschlossen, da bei einer Reinigung diese Stellen sofort wider ausbrechen. Furnierflächen die sich vom Untergrund abhoben wurden abgenommen. Der Untergrund wurde gereinigt und danach wider die neu verleimt. Übergangsstöße wurden mit neuer Furniere ausgeleimt. Einlegearbeiten die fehlten wurden neu ergänzt. Einlegearbeiten die durch Schwund zu groß wurden und sich an den Verleimstellen abhoben wurden verkürzt und verleimt. Danach wurde die Oberfläche mit Alkohol und Azeton gereinigt. Die Neugänzungsarbeiten wurden farblich dem Altbestand angeglichen. Die Oberfläche wurde mit einer Harz.- Wachsmischung neu hergestellt. Sämtliche Beschlagsteile wurden gereinigt, auf Ihre Funktion überprüft und wider montiert. Das gesamte Innenleben wurde belassen.

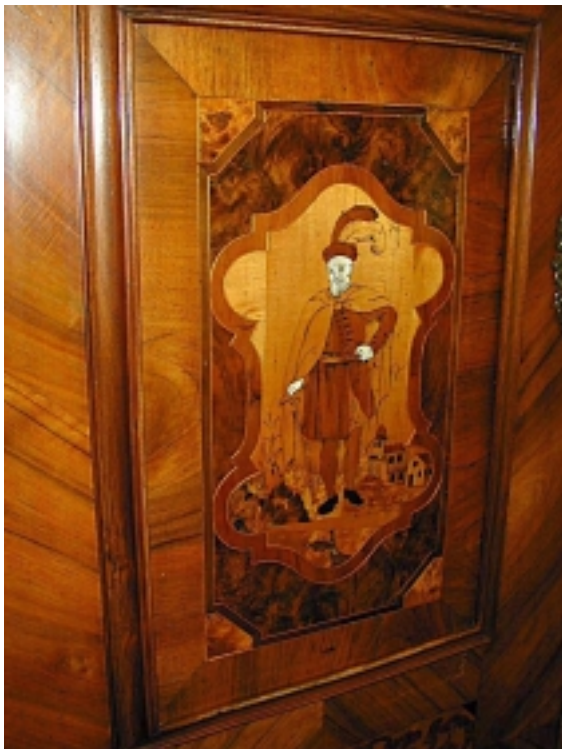
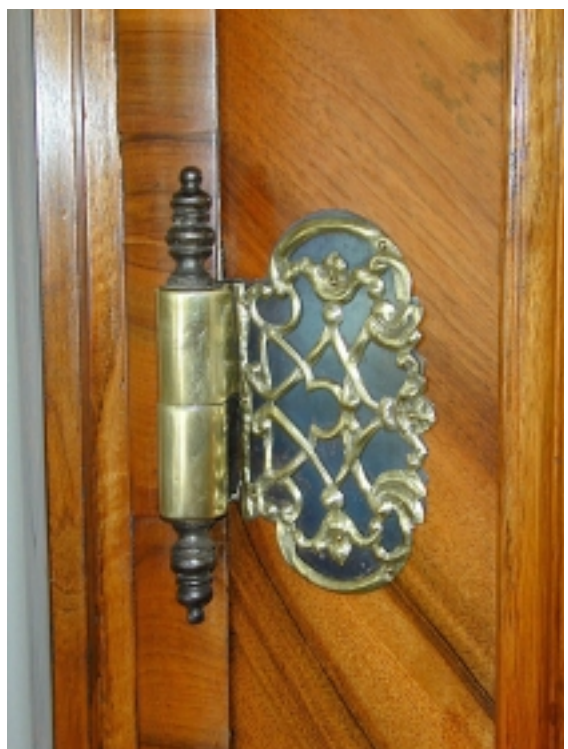
Detail: Fehlstellen wurden mit artgleichem Material ergänzt, danach Farbangleichung zum Bestand  
Fertiggestellte Oberfläche mit abgeschlossenen Beschlagsarbeiten
